**Corso di
GESTIONE DEI SERVIZI IDRICI**

TUBI IN ACCIAIO *

dott. ing. Catello MASULLO
e-mail: c.masullo@hydroarchsrl.com

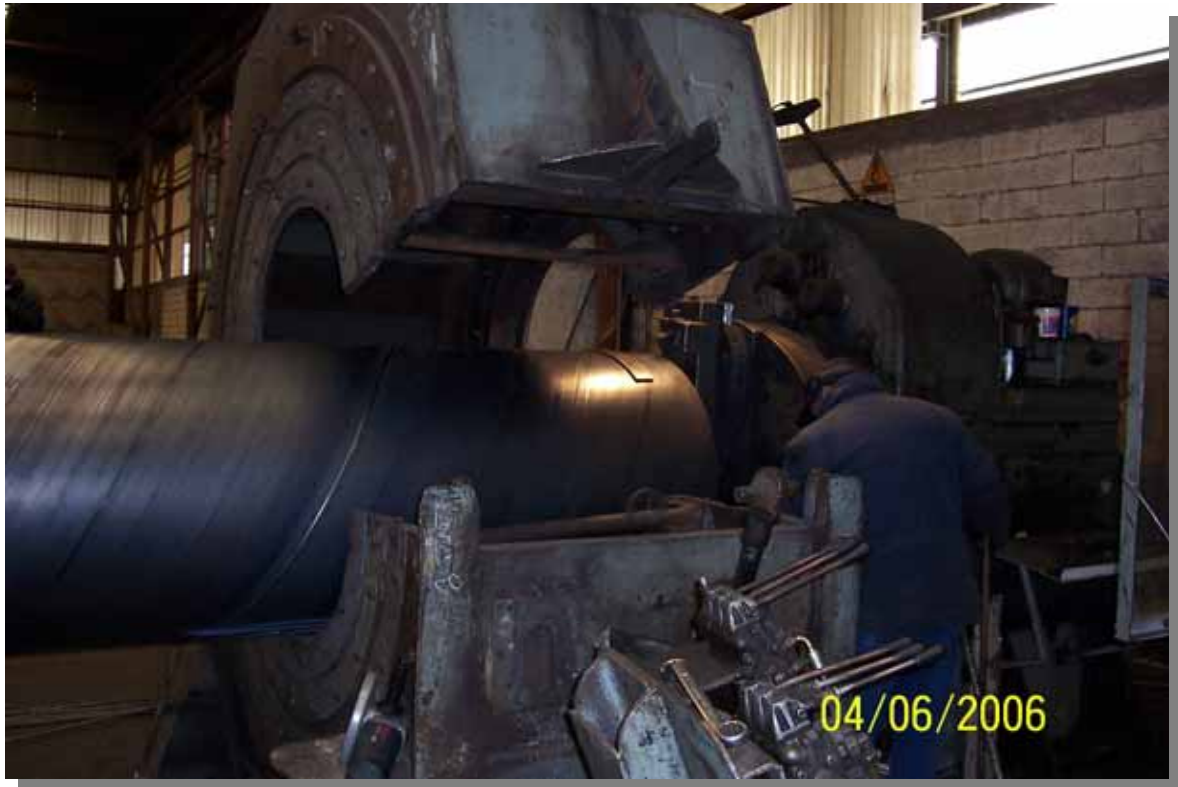
Esecuzione della cianfrinatura delle testate

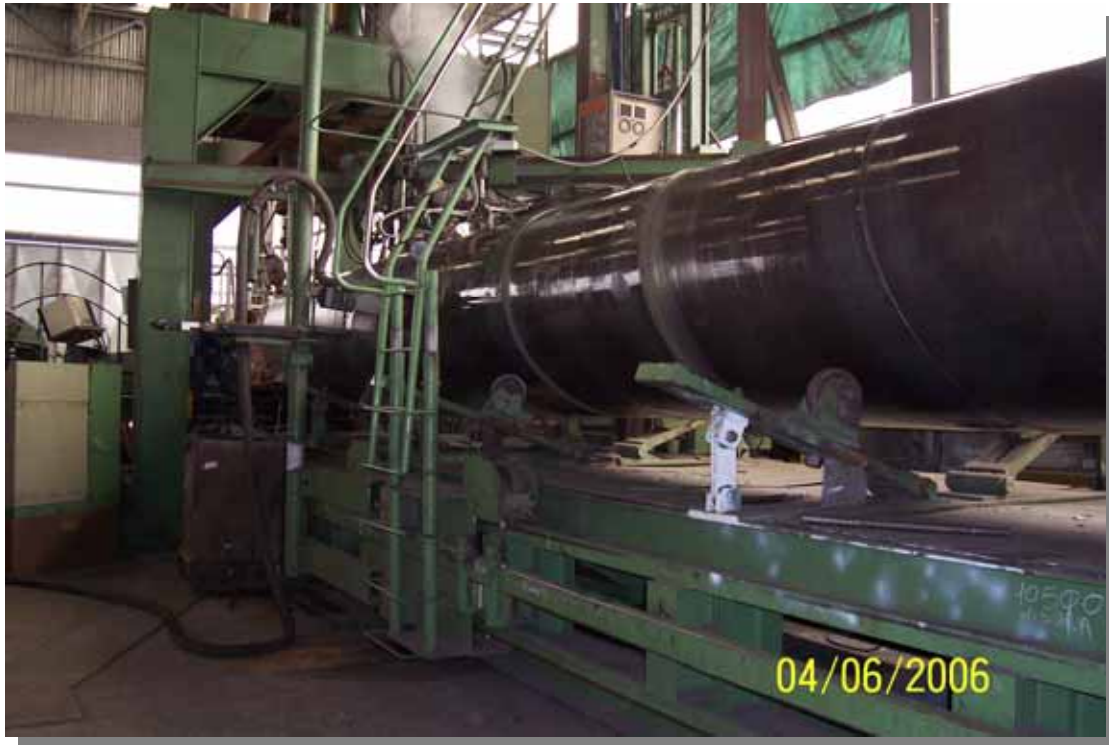
Processo di costruzione “ elicoidale ” di una condotta in acciaio DN 1200

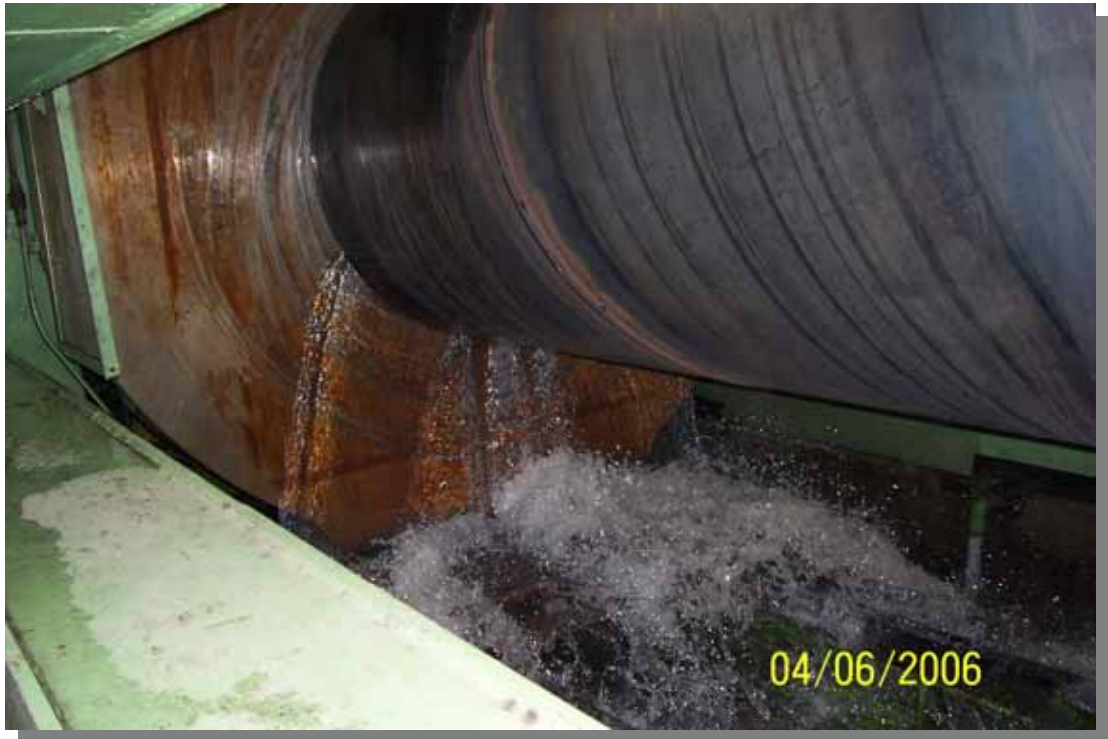
Prova idraulica con scarico della condotta dopo la prova di tenuta

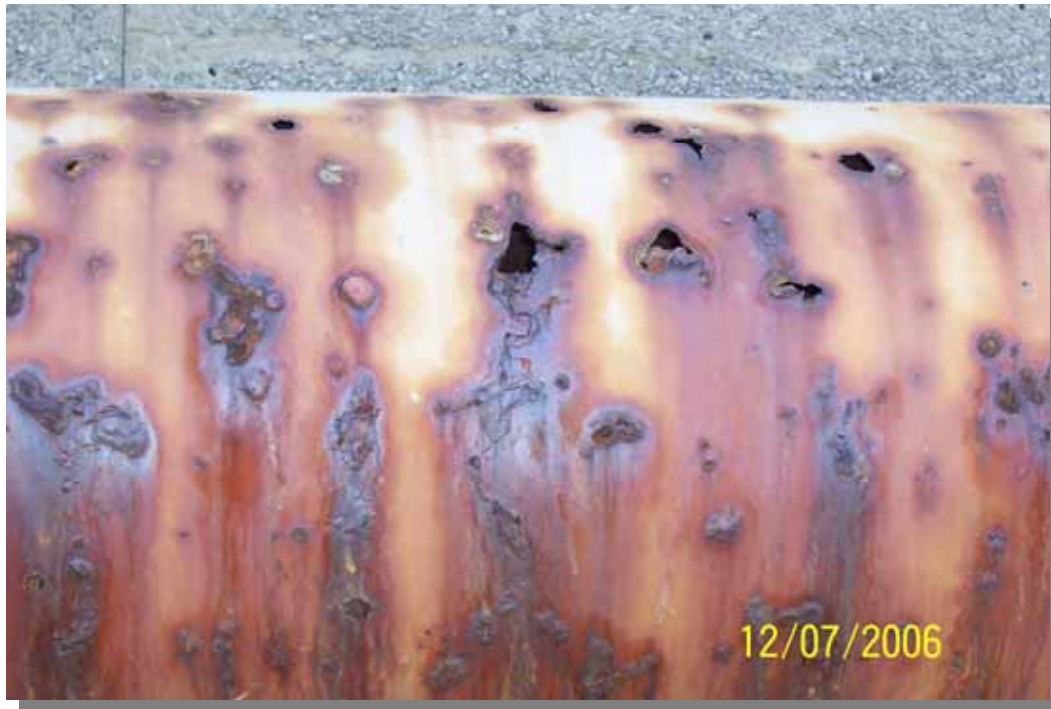
Fenomeni di corrosione “pitting” su tubazione in acciaio non adeguatamente protetta in ambiente fortemente corrosivo (adiacenza mare)

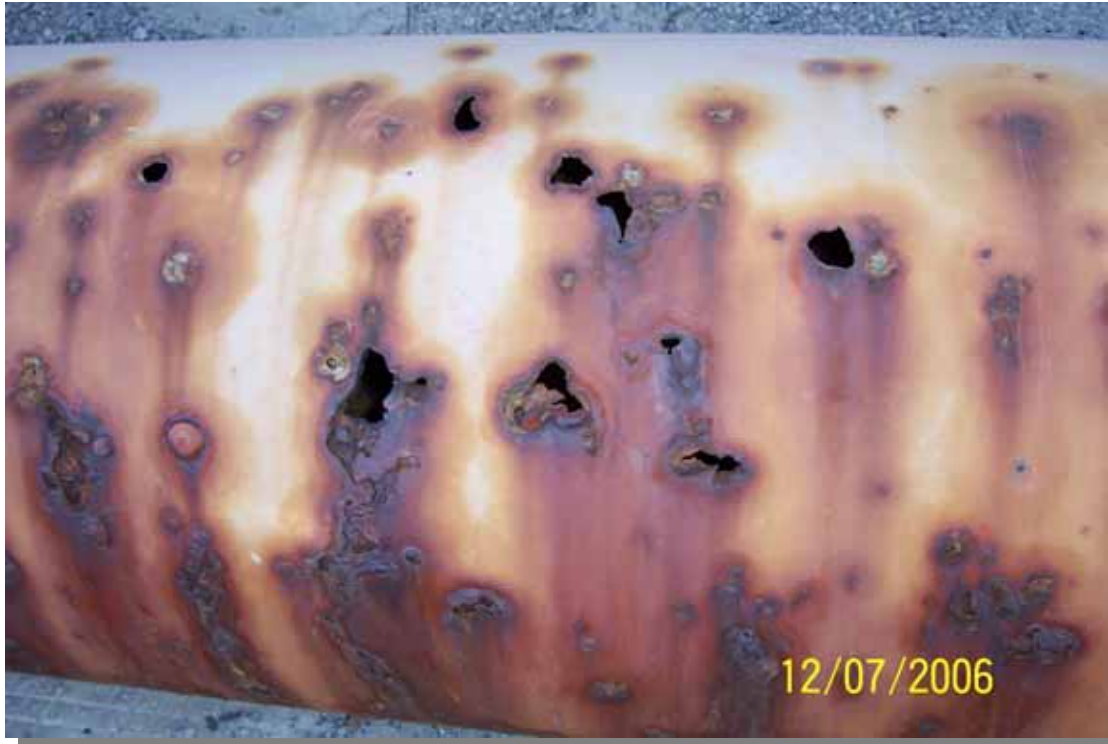
Fenomeni di corrosione “pitting” su tubazione in acciaio non adeguatamente protetta in ambiente fortemente corrosivo (adiacenza mare)

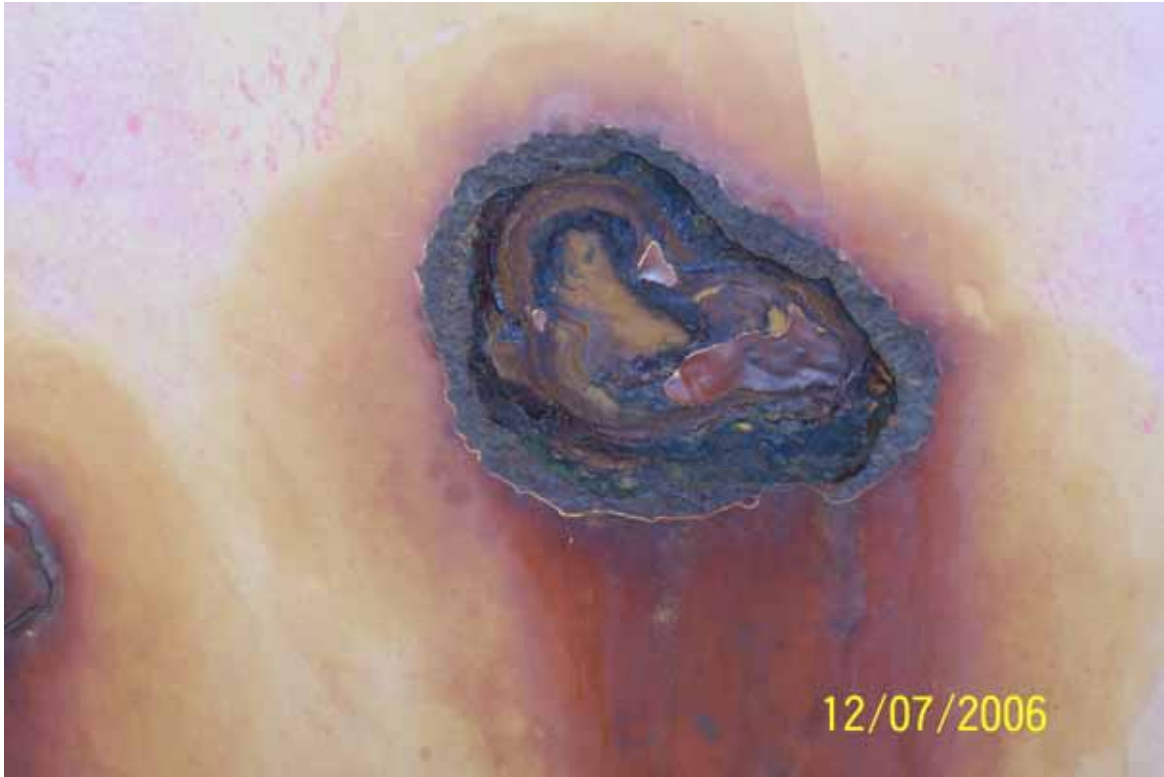
Fenomeni di corrosione “pitting” su tubazione in acciaio non adeguatamente protetta in ambiente fortemente corrosivo (adiacenza mare)

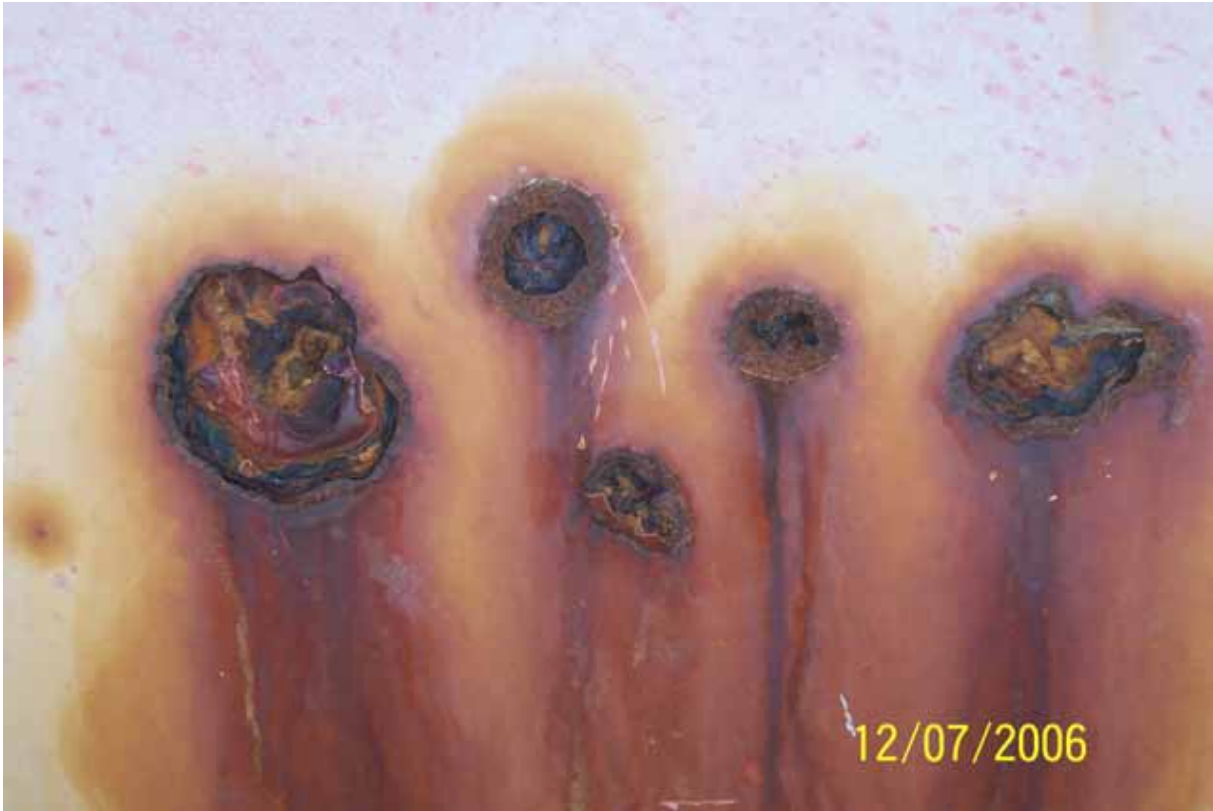
Fenomeni di corrosione “pitting” su tubazione in acciaio non adeguatamente protetta in ambiente fortemente corrosivo (adiacenza mare)

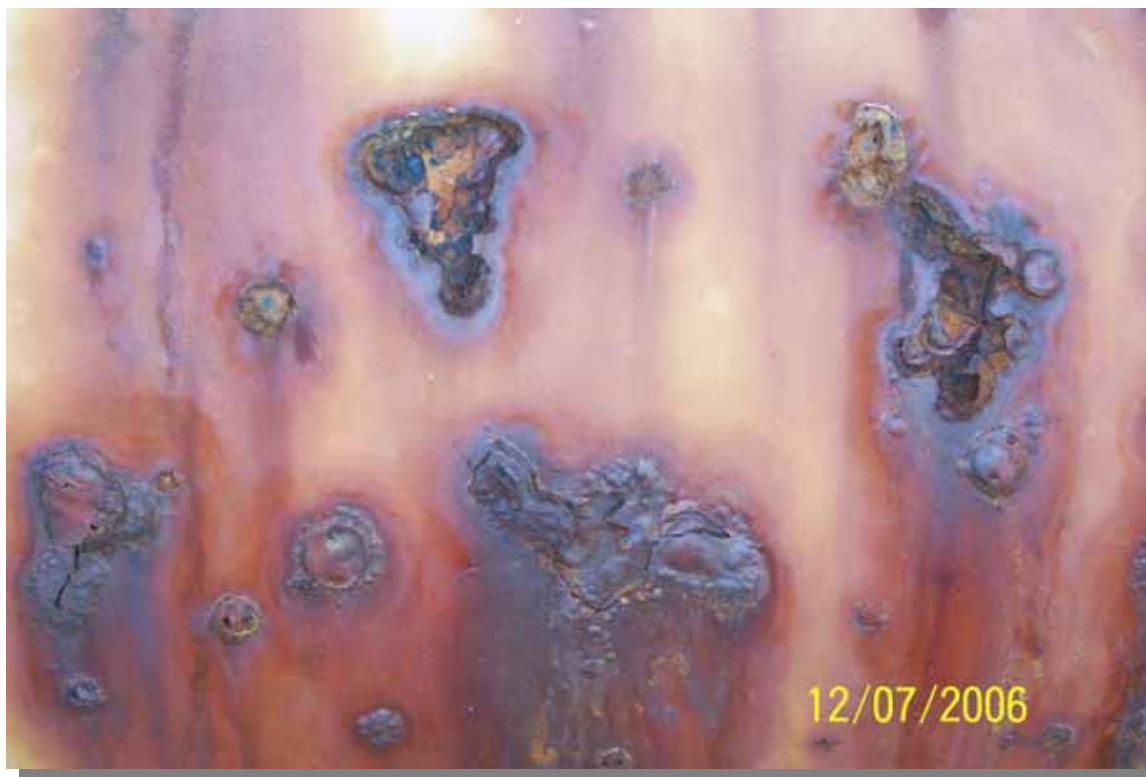
Fenomeni di corrosione “pitting” su tubazione in acciaio non adeguatamente protetta in ambiente fortemente corrosivo (adiacenza mare)

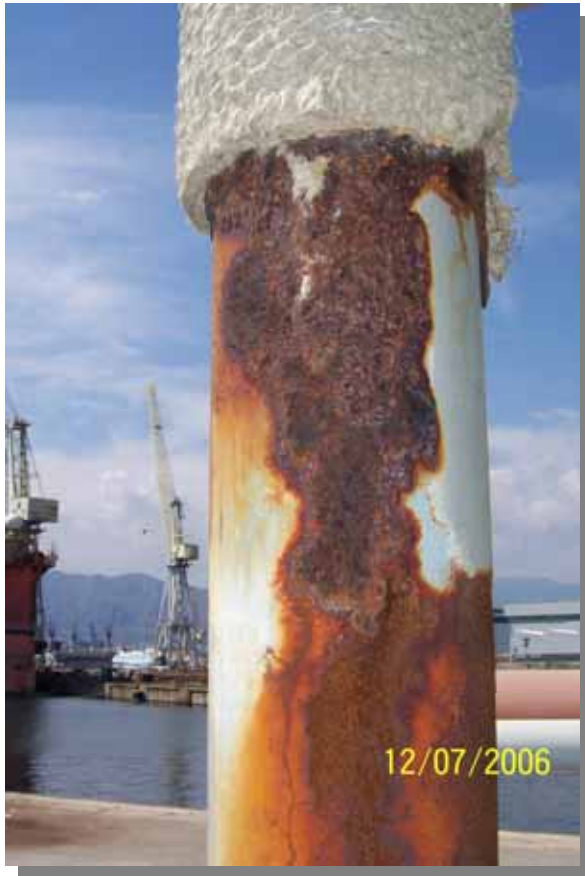
Fenomeni di corrosione
“pitting” su tubazione in
acciaio non adeguatamente
protetta in ambiente
fortemente corrosivo
(adiacenza mare)

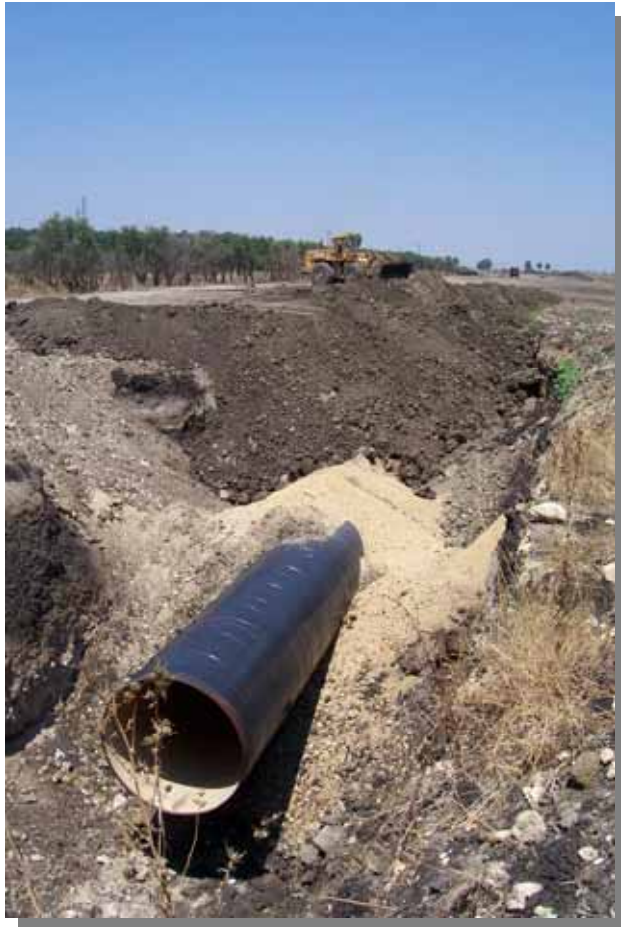
Condotte in acciaio
DN1200 e DN 1800 con
rivestimento esterno
realizzato in stabilimento
con nastri a freddo Altene
e rivestimento interno con
resina epossidica spessore
250 microns
“Acquedotto Invaso
Lentini –Sicilia”

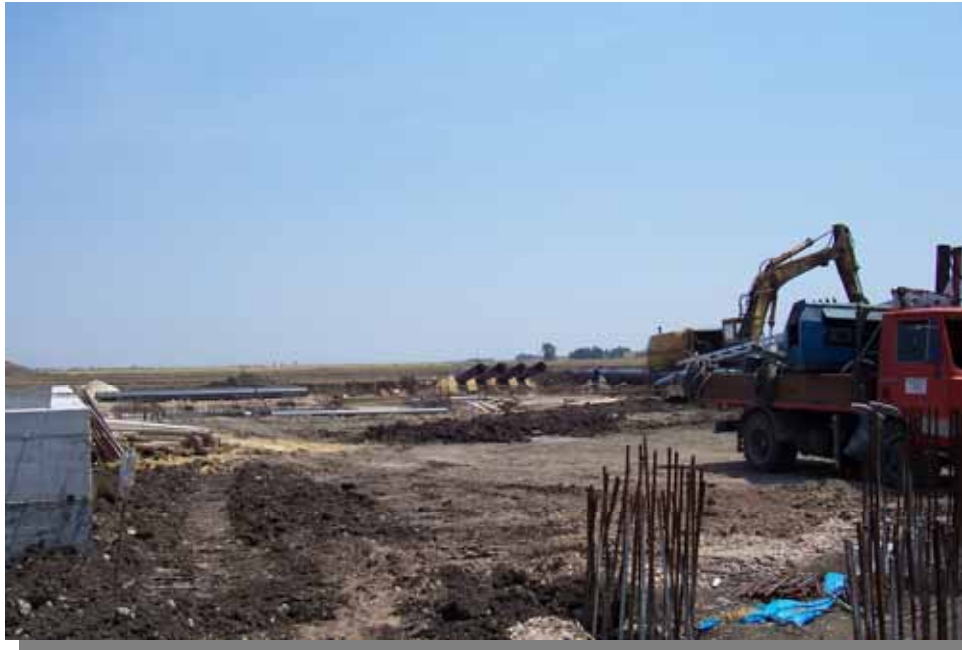
Condotte in acciaio DN1200 e DN 1800 con rivestimento esterno realizzato in stabilimento con nastri a freddo Altene e rivestimento interno con resina epossidica spessore 250 microns “Acquedotto Invaso Lentini –Sicilia”

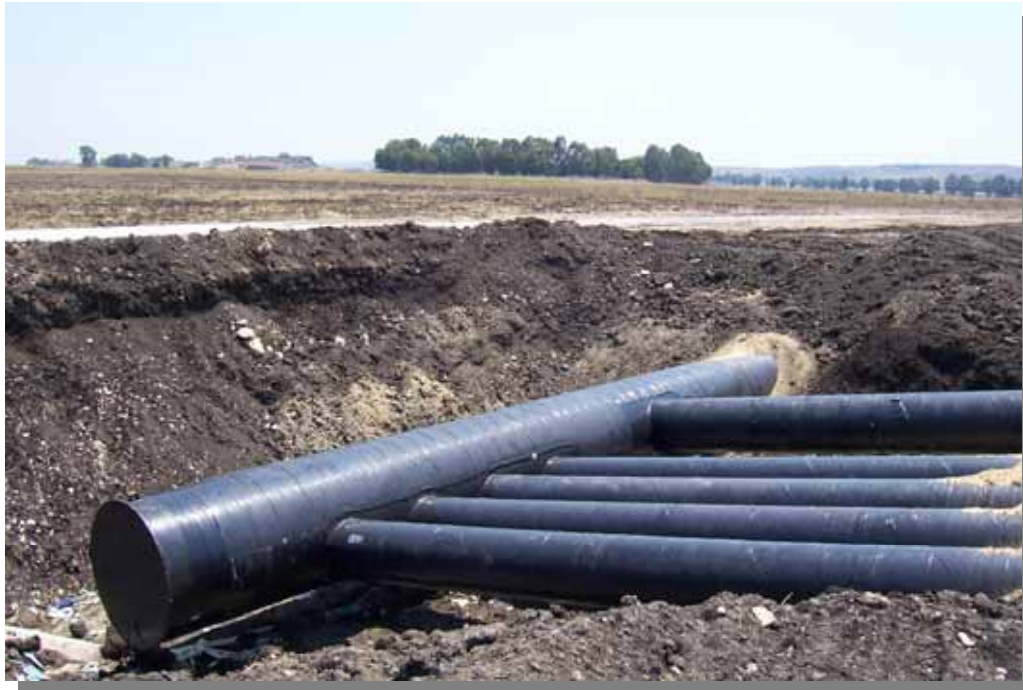
Condotte in acciaio DN1200 e DN 1800 con rivestimento esterno realizzato in stabilimento con nastri a freddo Altene e rivestimento interno con resina epossidica spessore 250 microns “Acquedotto Invaso Lentini –Sicilia”

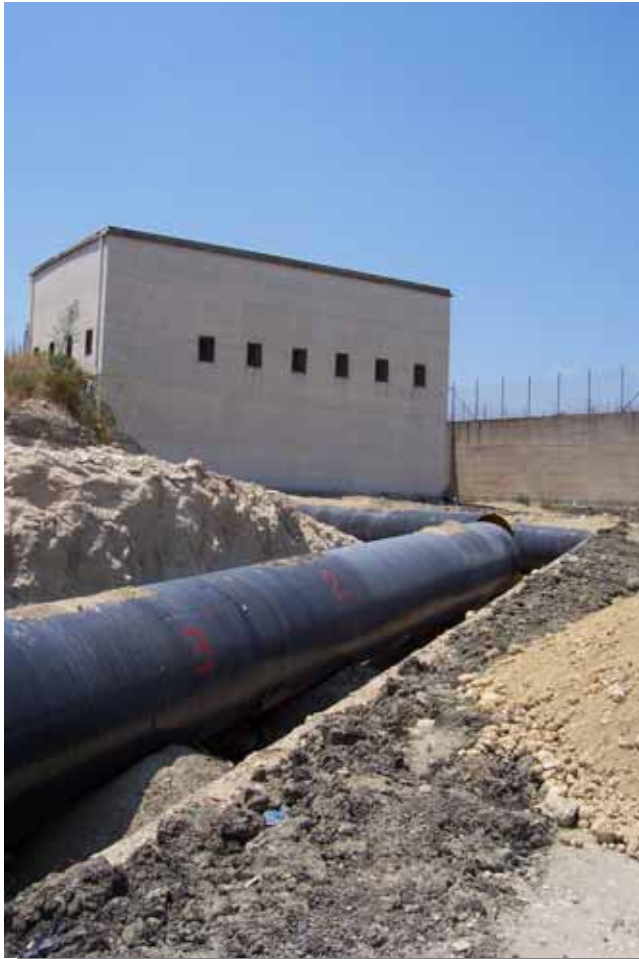
Condotta in acciaio
DN 1800 rivestita
come precedenti

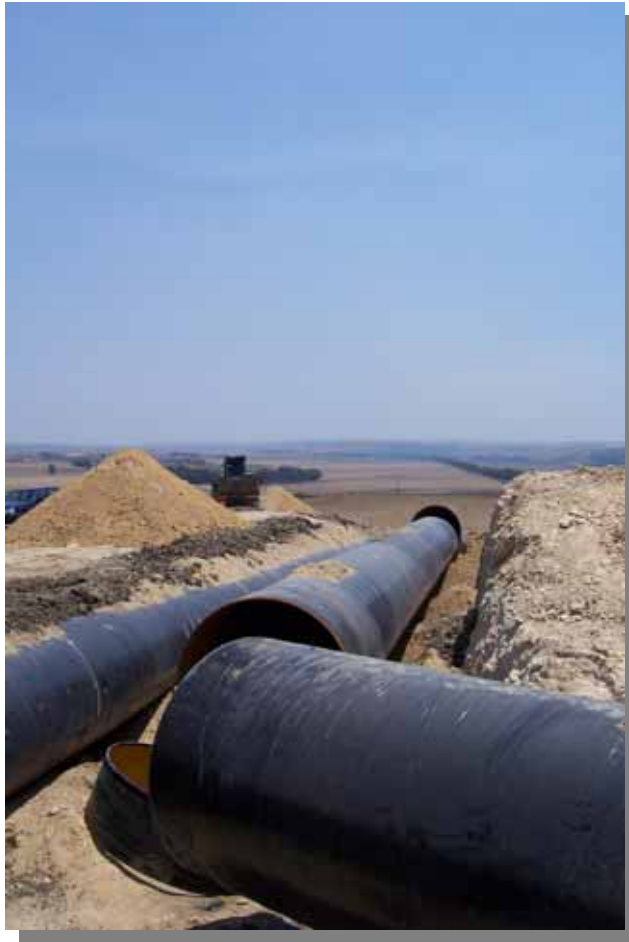
Condotta in acciaio
DN 1800 rivestita
come precedenti

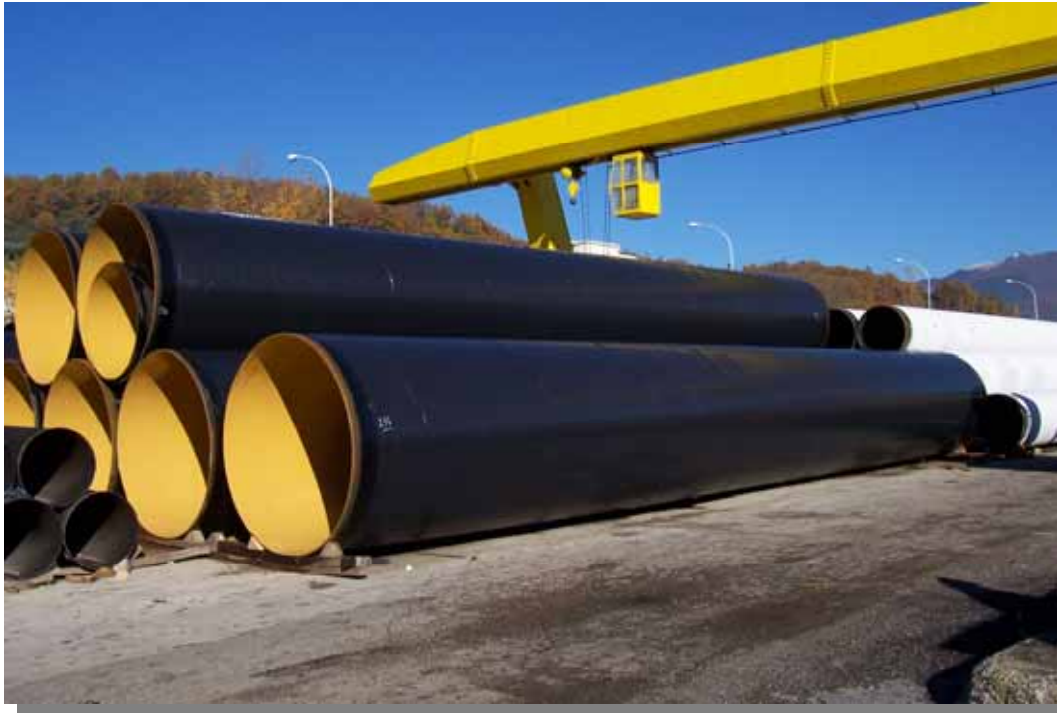
Condotta in acciaio DN 1800 rivestita come precedenti

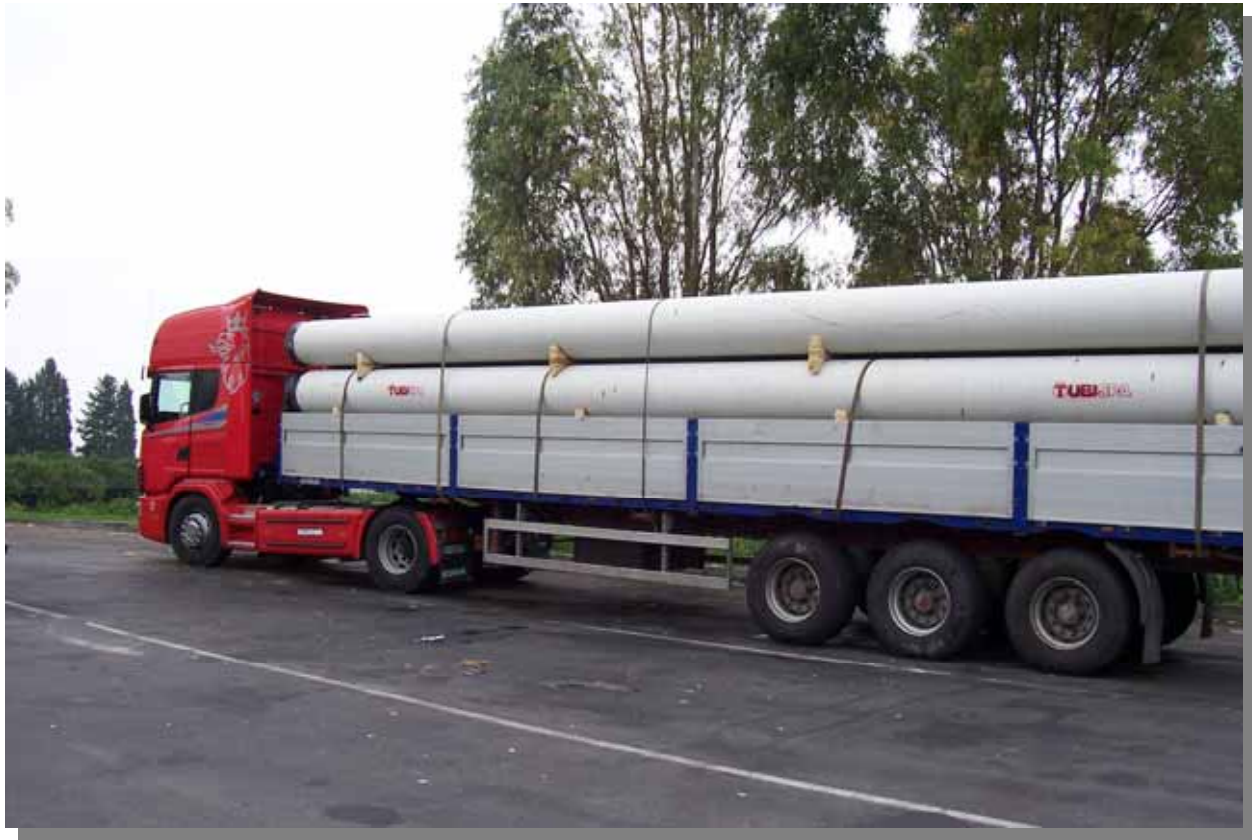
Tubi in acciaio DN 600 rivesti esternamente in bitume e vetroflex secondo UNI 5256

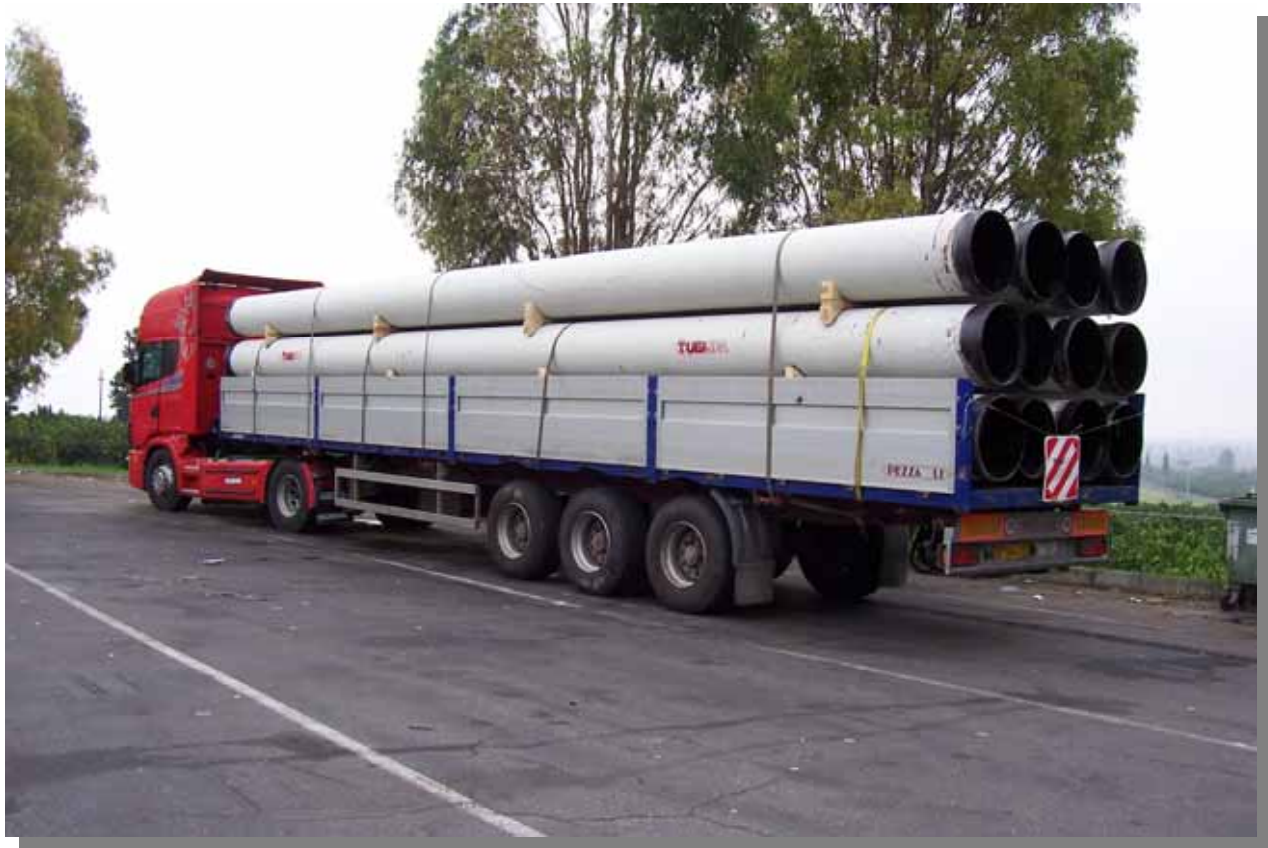
Tubi in acciaio DN 600 rivesti esternamente in bitume e vetroflex secondo UNI 5256

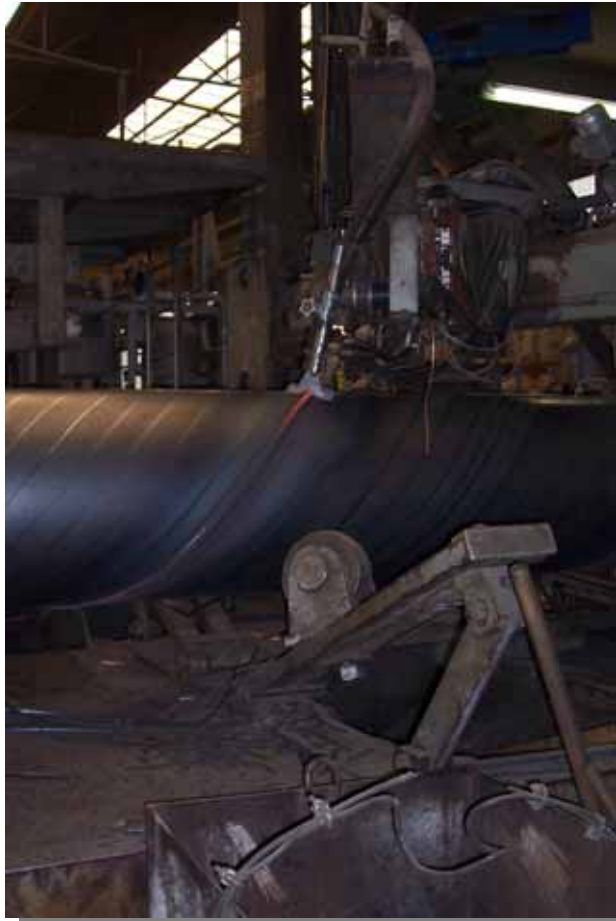
Produzione c/o lo stabilimento
della TUBI S.p.A. – TORDA
di tubo in acciaio dn 600

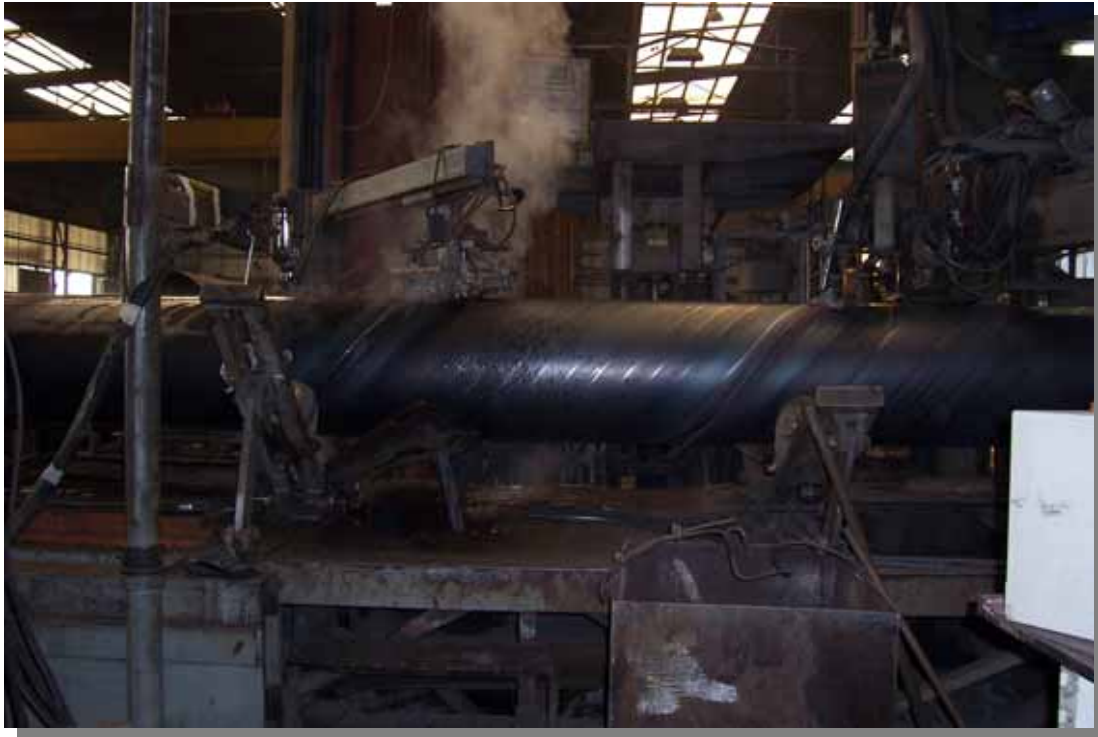
Produzione c/o lo stabilimento della TUBI S.p.A. – TORDA di tubo in acciaio DN 600

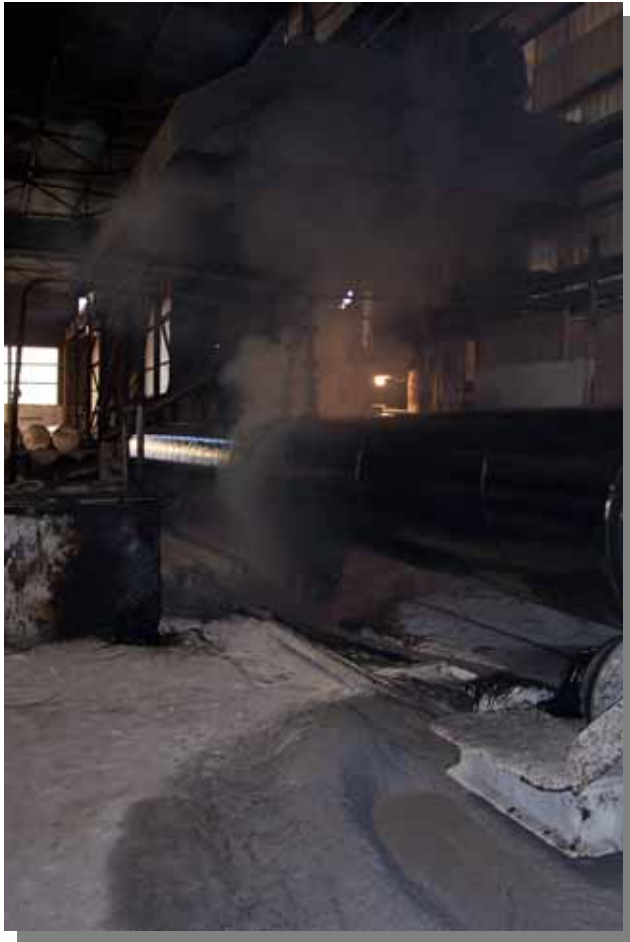
Reparto di rivestimento bituminoso
c/o lo stabilimento
TUBI S.p.A. – TORDA

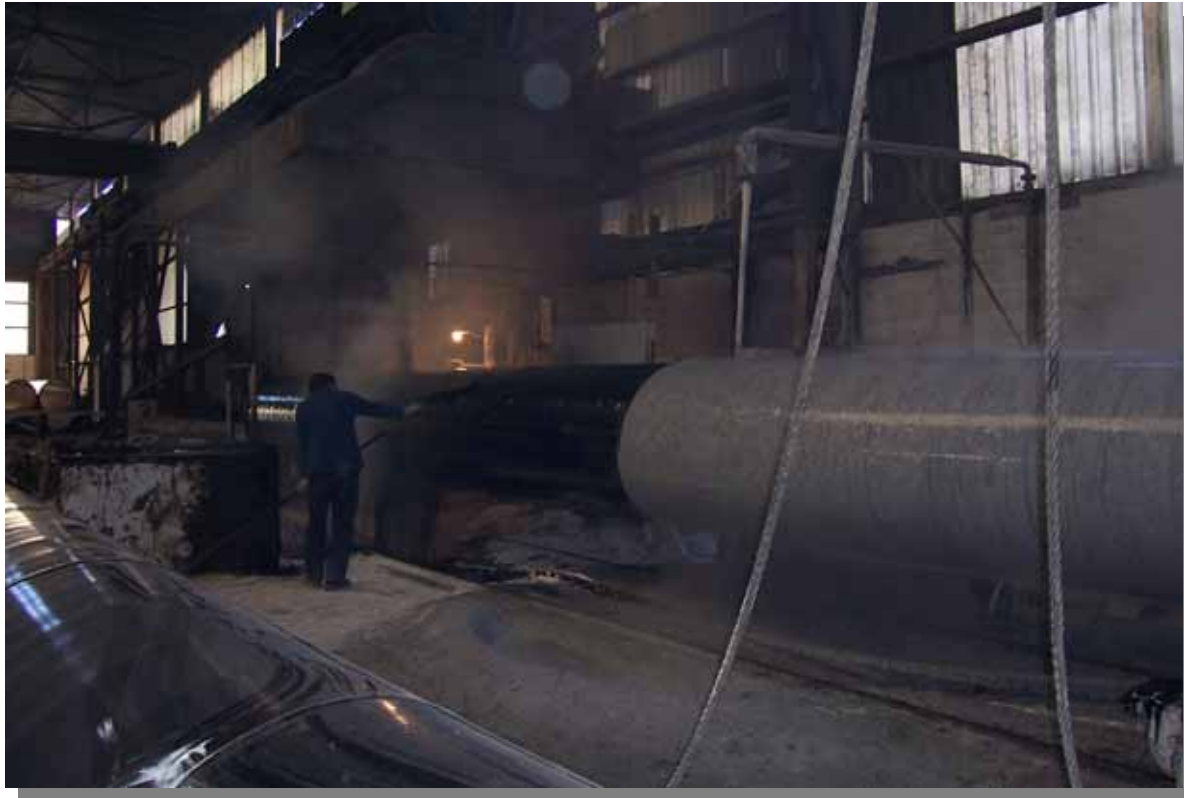
Reparto di rivestimento bituminoso c/o lo stabilimento TUBI S.p.A. – TORDA

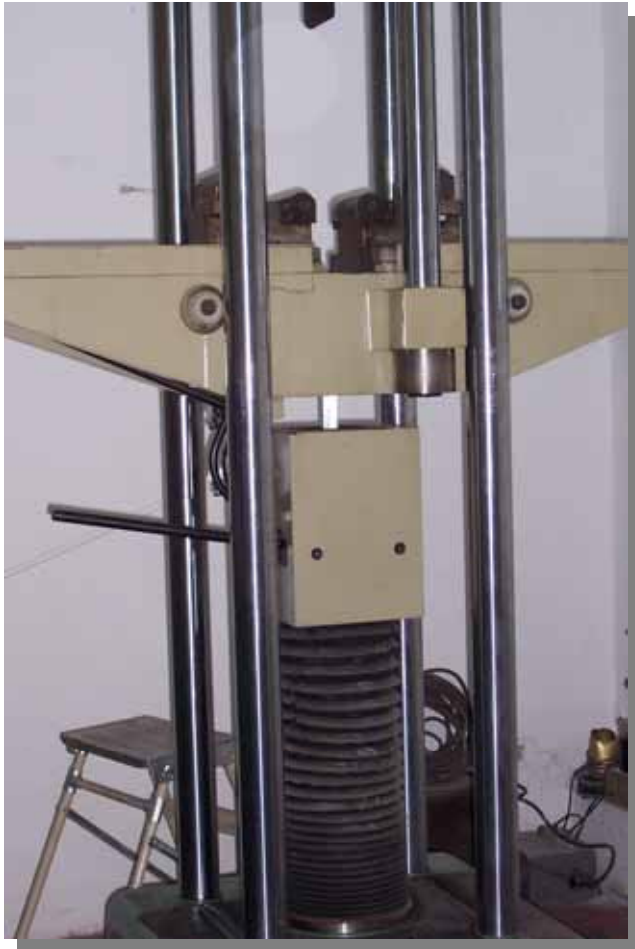
Prova di trazione presso lo stabilimento
TUBI S.p.A. -TORDA

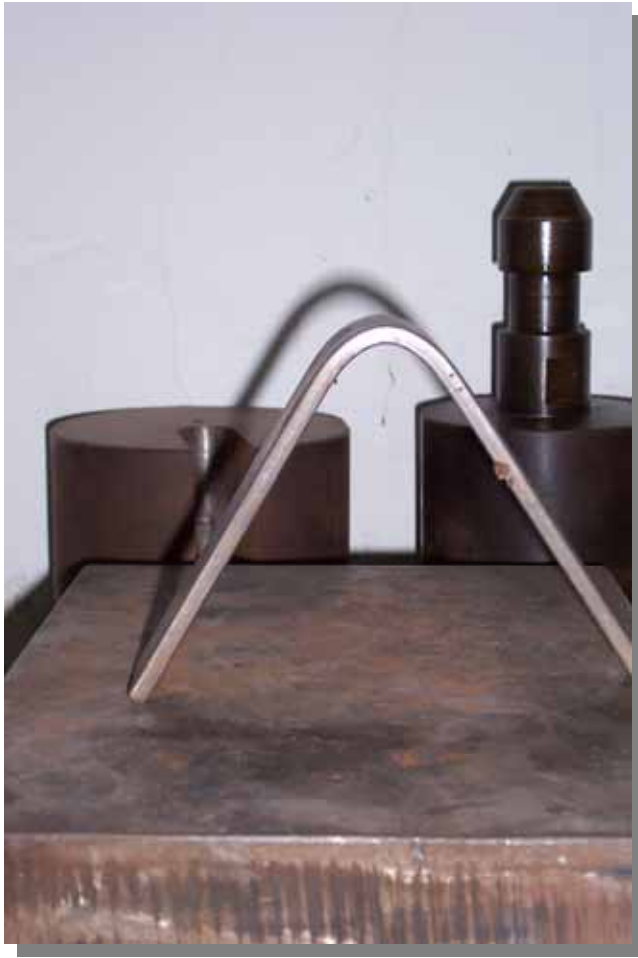
Prova di piegamento

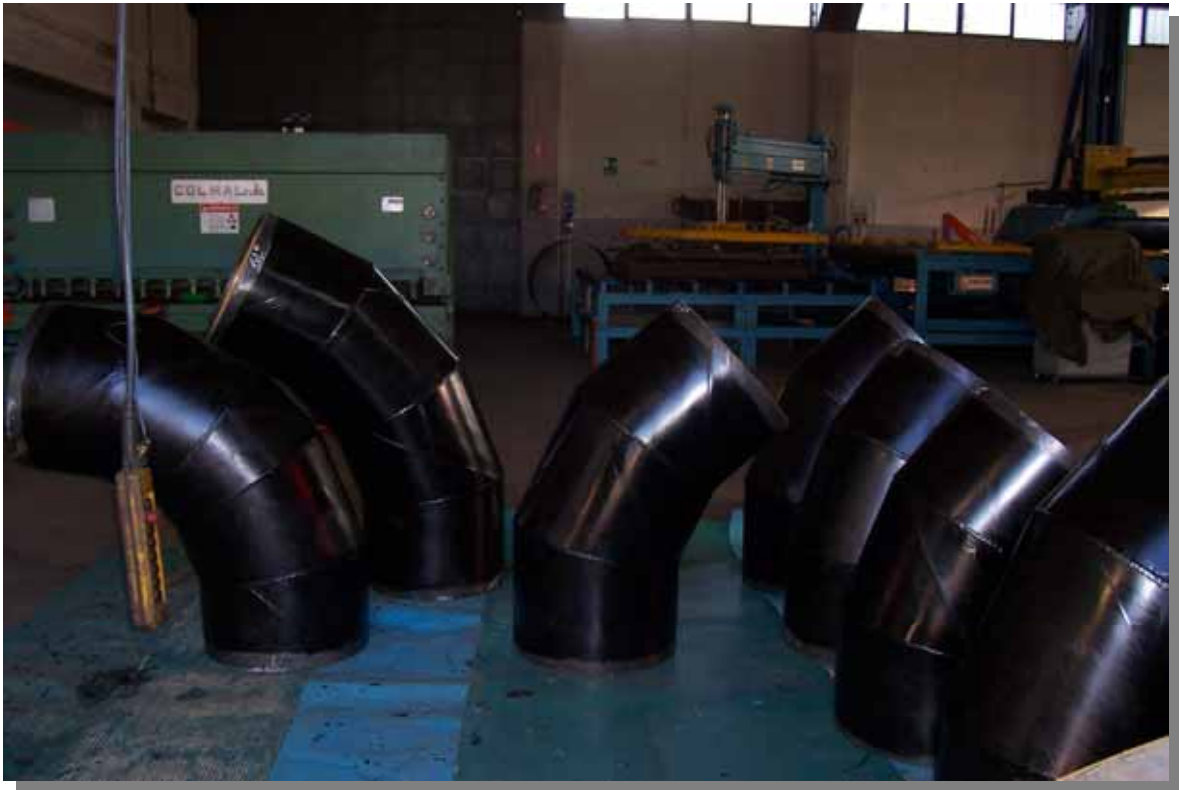
Costruzione di pezzi speciali in acciaio DN 600
